**INFORME DE VISITA DE CONTROL
N° 010-2025-OCI/2632-SVC**

**VISITA DE CONTROL
MUNICIPALIDAD DISTRITAL DE ILABAYA
ILABAYA – JORGE BASADRE – TACNA**

**“ESTADO SITUACIONAL DE LA INSTITUCIÓN EDUCATIVA
N° 42225 DEL ANEXO DE VILALACA”**

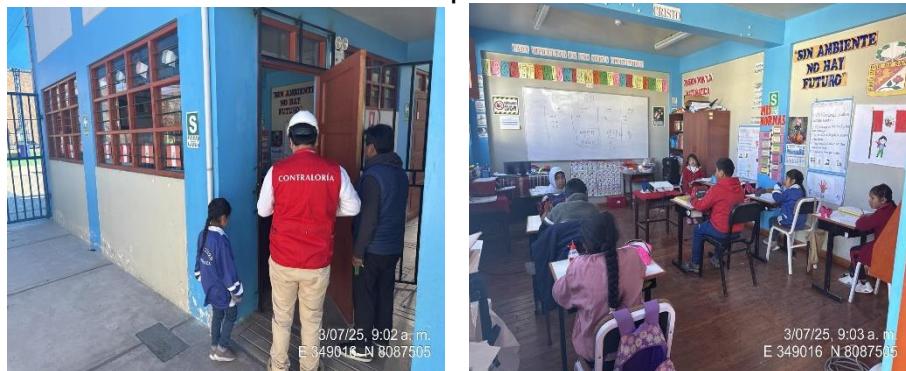
Imágenes n.ºs 3 y 4
Ambiente tipo A – Aula 1

Respecto a los ambientes destinados a los aprendizajes educativos, la Institución Educativa n.º 42225, posee dos (2) ambientes efectivos dirigidos al desarrollo de las actividades pedagógicas y los aprendizajes de los estudiantes, considerando que el servicio educativo brindado es unidocente multigrado rural, encontrándose que se cuenta con un ambiente tipo A (aula 1) y un ambiente tipo B (biblioteca y aula auxiliar):

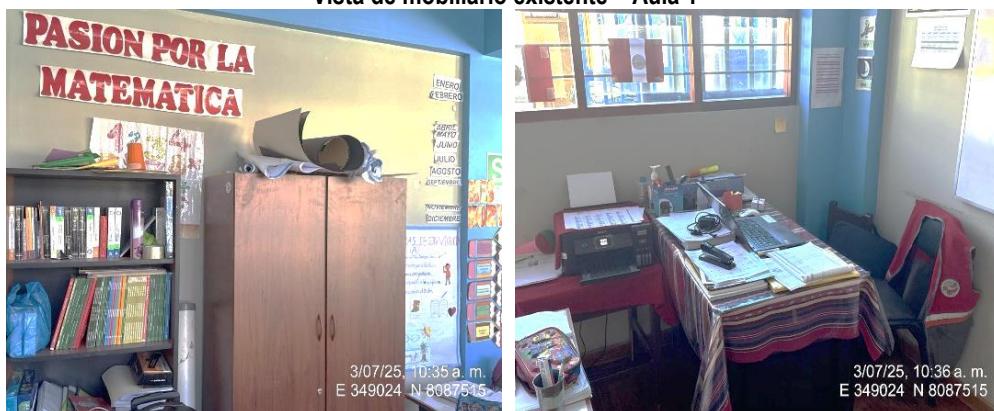
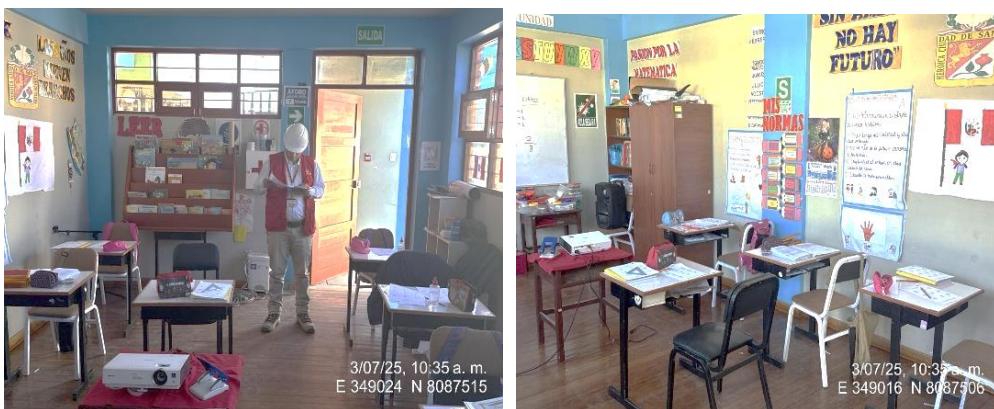
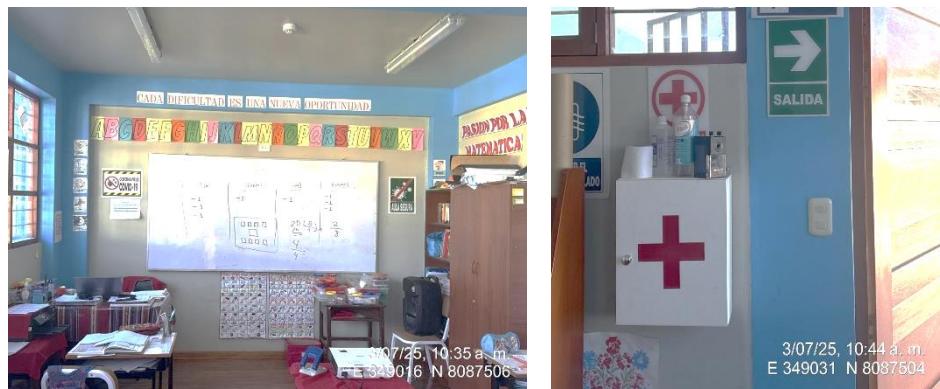
Imágenes n.^{os} 7, 8, 9 y 10
Vista de mobiliario existente – Aula 1

- Ocho (8) sillas para estudiantes.
- Una (1) silla para adulto.
- Siete (7) mesas para estudiantes unipersonales.
- Un (1) escritorio.
- Un (1) exhibidor de libros.
- Un (1) armario.
- Un (1) estante.
- Una (1) pizarra acrílica
- Un (1) mueble bajo exhibidor.
- Tres (3) mesas auxiliares.
- Un (1) botiquín.

Respecto al aula 1, se puede notar que el mobiliario existente cumpliría con las características y dimensiones establecidas en el artículo 9 de la Norma Técnica “Criterios para el Diseño de Mobiliario Educativo de la Educación Básica Regular” antes acotada, en cuanto a que las sillas, y mesas de los estudiantes, se encuentran conformadas por una estructura, un respaldo (para el caso de las sillas) y un tablero (para el caso de las mesas); estructuras que son fijas para ambos casos. Aun así, considerando el carácter de multigrado en dicha aula, y la diversidad de secciones que tiene actualmente la institución educativa (primer, segundo, cuarto y sexto grado de primaria), conforme se precisa en la norma técnica antes citada⁷, se debe considerar

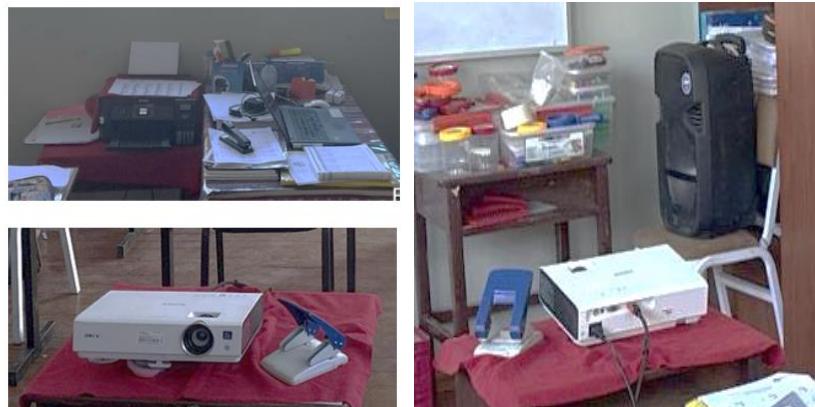
Imágenes n.ºs 11, 12 y 13
Vista de equipamiento existente – Aula 1

- Un (1) ecrán.
- Un (1) proyector multimedia.
- Un (1) laptop.
- Un (1) impresora multimedia.
- Un (1) parlante de sonido.

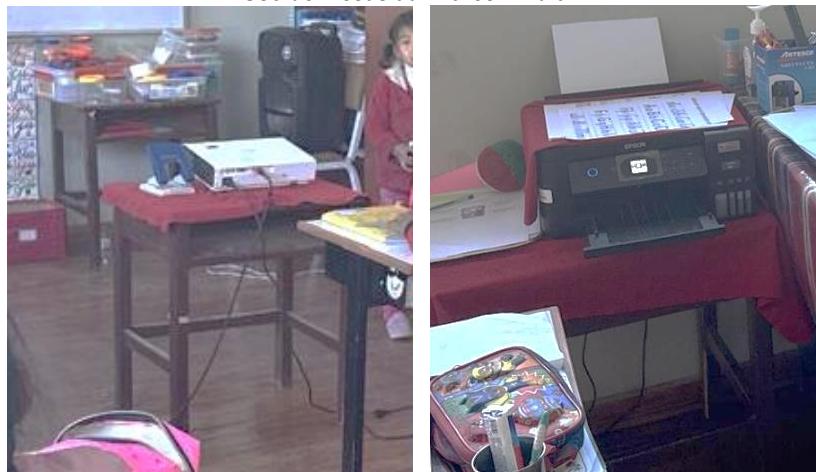
Imágenes n.ºs 14 y 15
Uso de mesas auxiliares – Aula 1

Cabe mencionar que, la institución educativa no cuenta con casillero para el guardado de objetos personales de los estudiantes. Asimismo, no se cuenta con un escritorio para computadora, toda vez que el profesor utiliza una laptop, la cual la utiliza en su escritorio de docente. De forma similar, se utilizan mesas auxiliares pequeñas para apoyar el proyector multimedia, impresora multimedia y otra para usos varios.

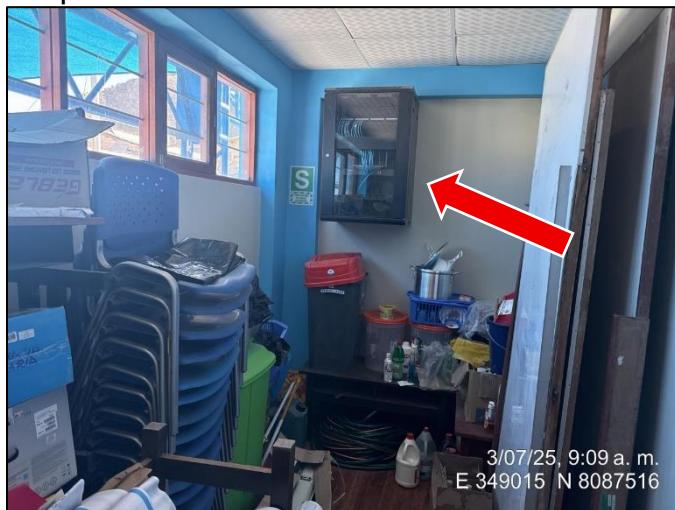
Imagen n.º 16
Gabinete de pared con switch de red existente – Institución Educativa n.º 42225

con un depósito, en el cual se ubica un gabinete de pared con un switch de red para sistema de cableado estructurado o red de datos; más aún, dicho gabinete no está conectado a ningún servicio de internet, así como tampoco a una red interna de la institución educativa de puntos de red en los distintos ambientes destinados al servicio educativo y administrativo.

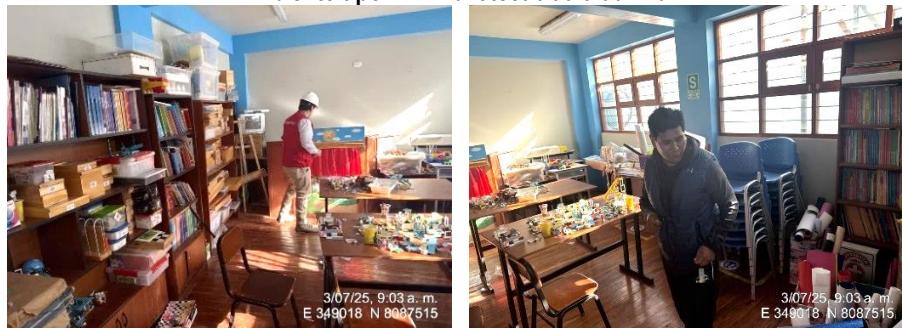
Imágenes n.ºs 17 y 18

Ambiente tipo B – Biblioteca / aula auxiliar

Por lo tanto, se advierte que dicho ambiente presenta acumulación y desorganización de material educativo obstaculizando el acceso a los estantes y obstruyendo las vías de circulación/evacuación de dicho ambiente; así como acumulación de material sobre los estantes (algunos de material vidrio) lo que constituye riesgo a la integridad de los estudiantes de primaria (siendo este más crítico en caso de sismo). Finalmente, se advierte la existencia de material de limpieza, los mismos que no corresponde su almacenamiento en el suelo de este tipo de ambiente, constituyendo un riesgo a la salud de los estudiantes.

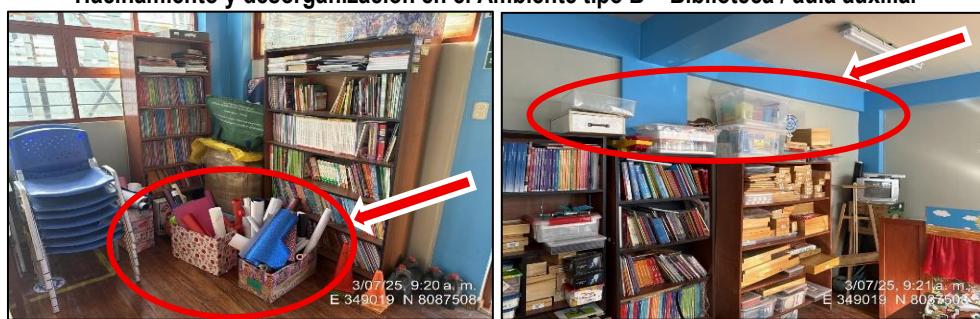
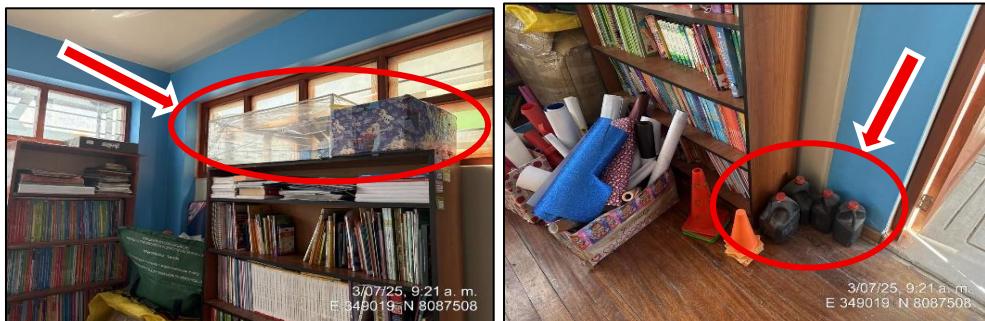
Imágenes n.ºs 19, 20, 21 y 22

Hacinamiento y desorganización en el Ambiente tipo B – Biblioteca / aula auxiliar

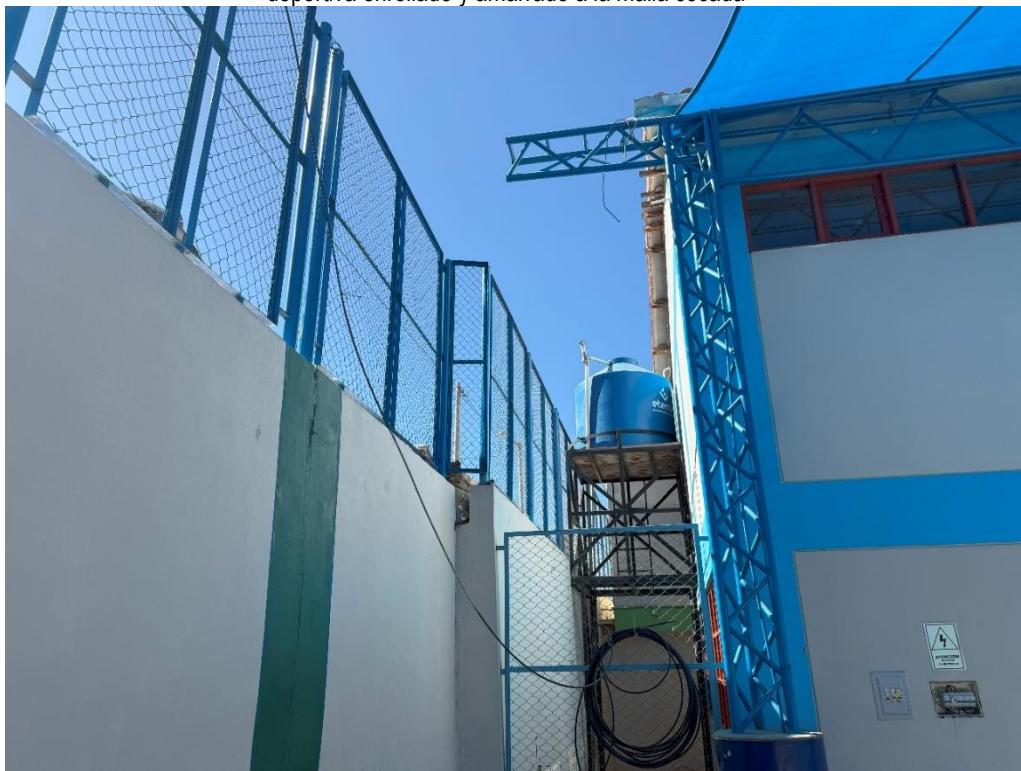
Imagen n.º 23

Cable que conecta poste de alumbrado público ubicado en pasaje Miraflores que ingresa hacia la losa deportiva enrollado y amarrado a la malla cocada

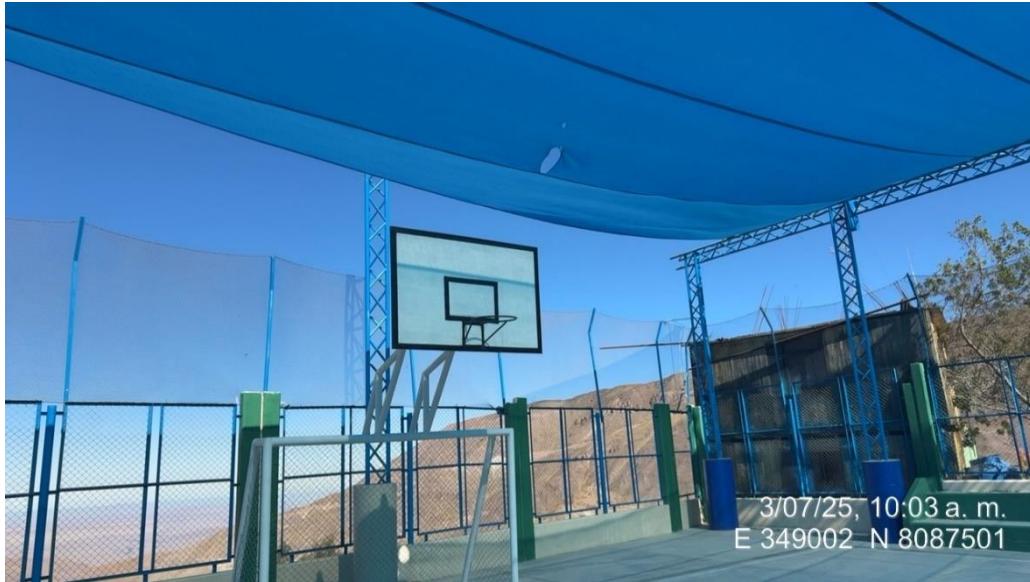
Imagen n.º 24

Malla raschell de la losa deportiva presenta aberturas y un pandeo que denota la falta de tensión de la misma

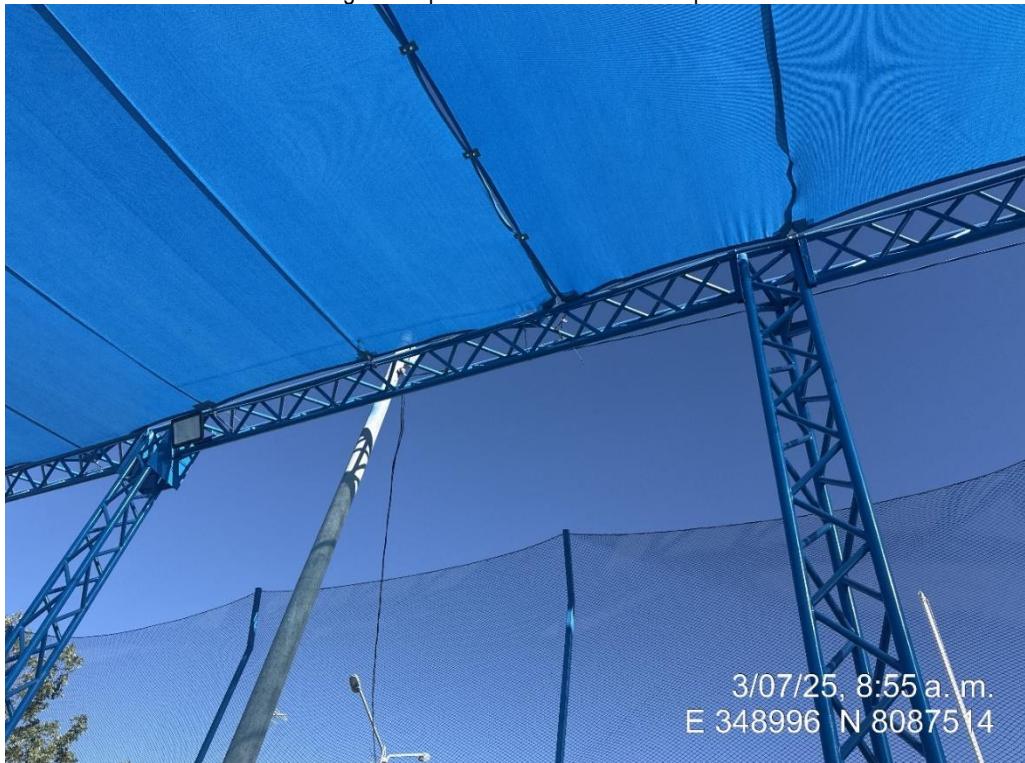
Imagen n.º 25

Cable colgado en postes ubicados en losa deportiva

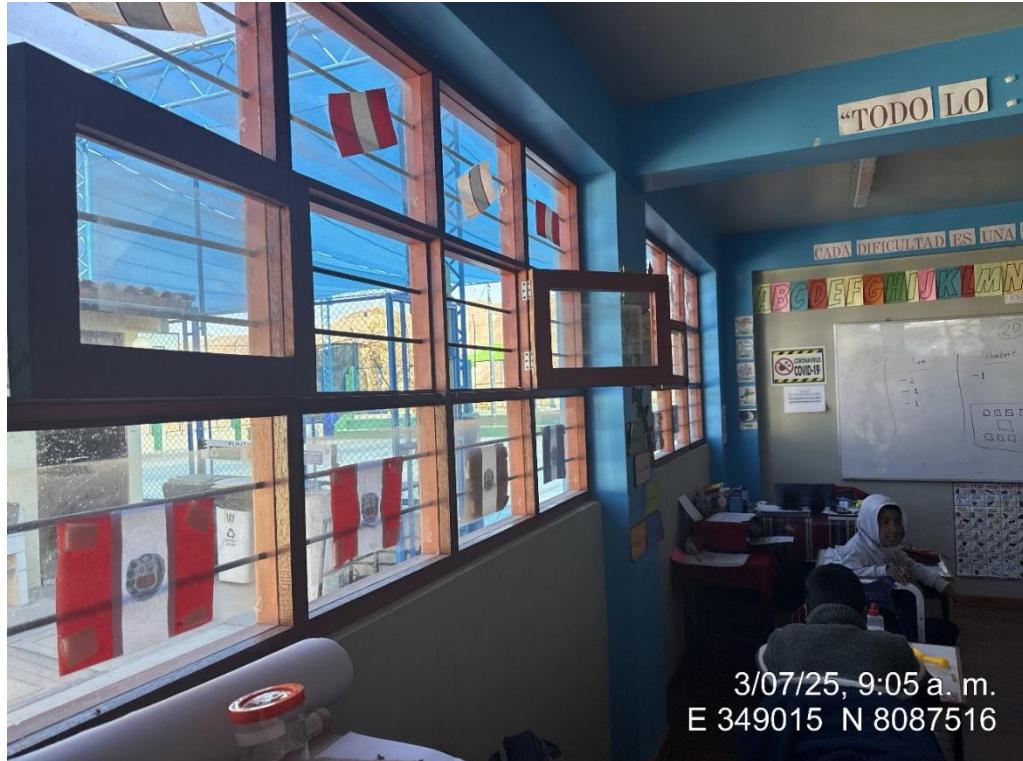
Imagen n.º 26

Aula donde se imparten clases no cuenta con cortinas u otra protección que mitigue los efectos de la radiación solar

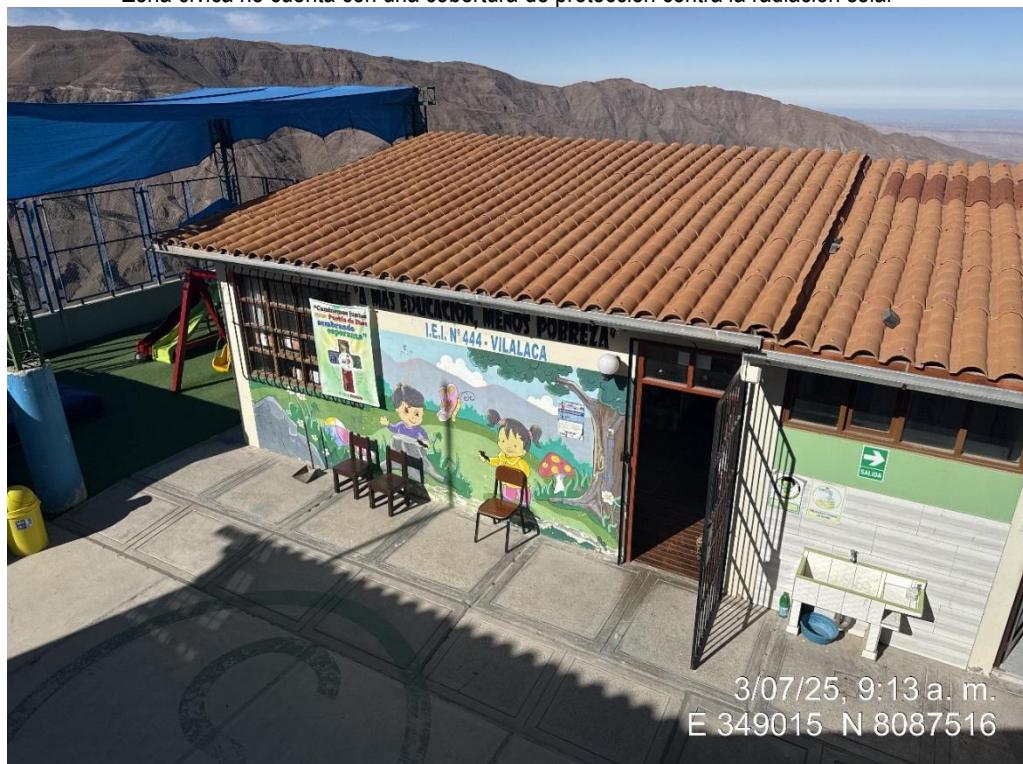
Imagen n.º 27

Zona cívica no cuenta con una cobertura de protección contra la radiación solar

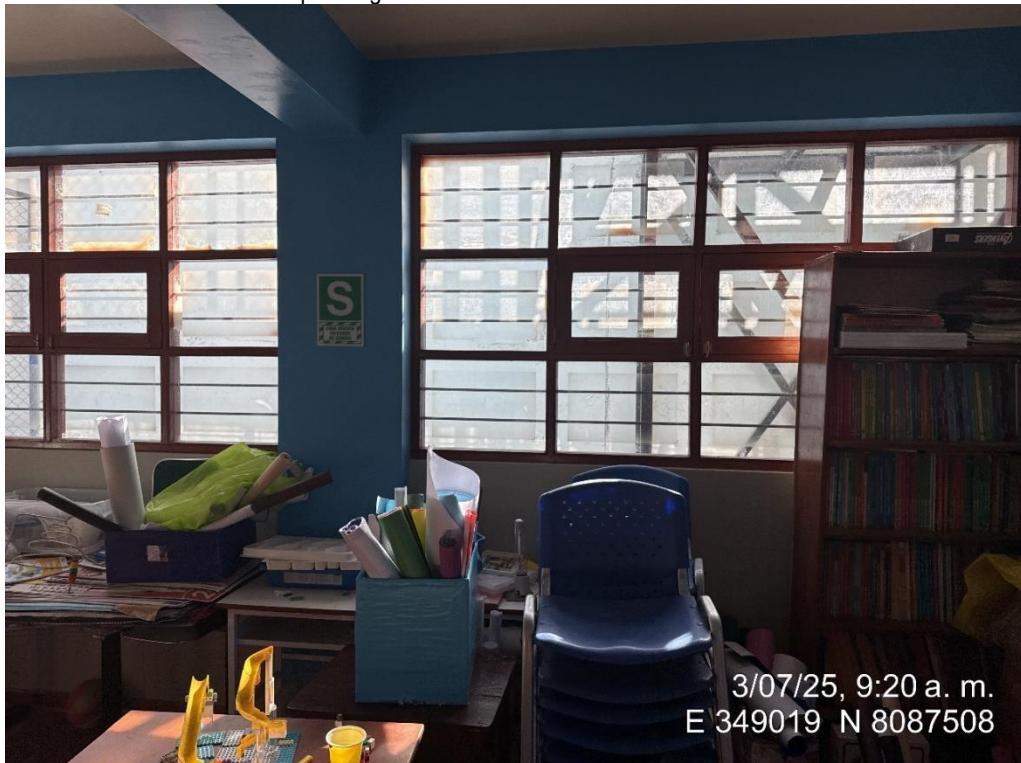
Imagen n.º 28

Aula que se viene utilizando como biblioteca – área auxiliar no cuenta con cortinas u otra protección que mitigue los efectos de la radiación solar

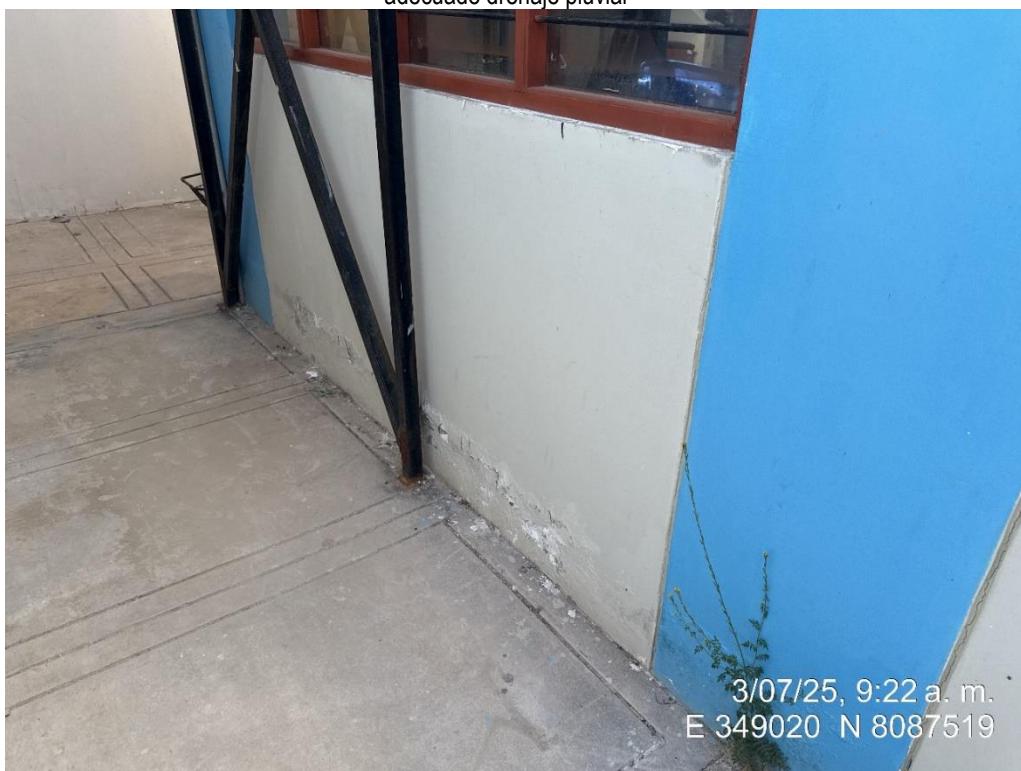
Imagen n.º 29

El director de la Institución Educativa n.º 42225 indica que en la zona de circulación por donde se ubica el tanque elevado, durante la época de lluvias esa zona al no contar con una cobertura, ni un drenaje pluvial adecuado en el piso (solo se observa un sumidero de dos (2) pulgadas, genera que se acumule agua en esa zona, inclusive se observa el deterioro de la parte baja de los muros del ambiente adyacente producto del contacto con el agua.

- l) En la zona donde se ubica el tanque elevado, se aprecia en los muros ubicados debajo el deterioro de los mismos, producto del contacto con el agua, al ser una zona de circulación, que se encuentre expuesto a las precipitaciones pluviales; siendo una zona donde acumula el agua, dada la falta de un drenaje pluvial adecuado.

Muros deteriorados producto de la acumulación que se genera en esa zona por no contar con un adecuado drenaje pluvial

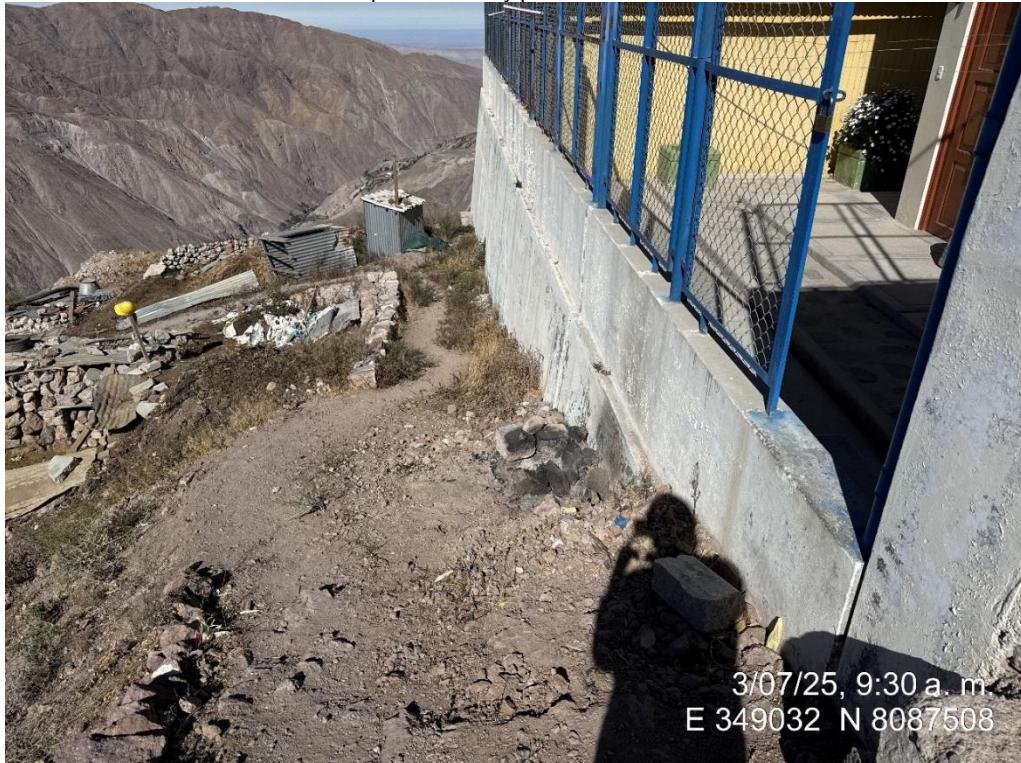
Imagen n.º 30

Puerta de ingreso en la parte posterior de la institución educativa que desemboca hacia un terreno con pendiente muy pronunciada

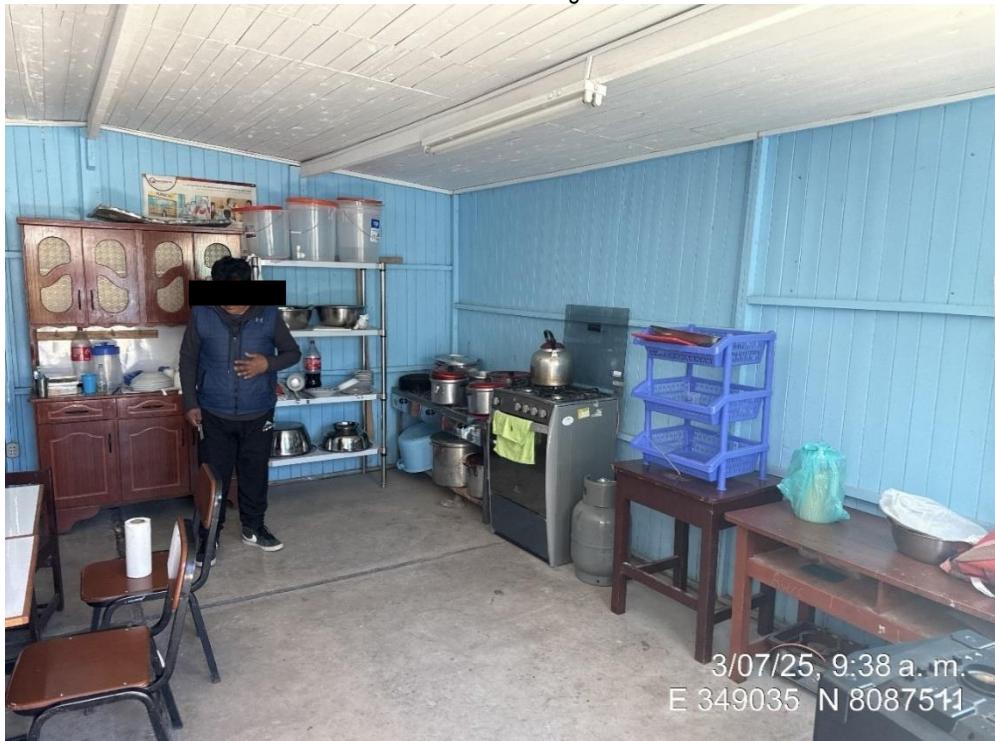
Imagen n.º 32

Ambiente de cocina y comedor con piso de acabado en cemento pulido y la infraestructura está compuesto por una construcción prefabricada de madera, y que cuenta con una cocina convencional con su balón de gas

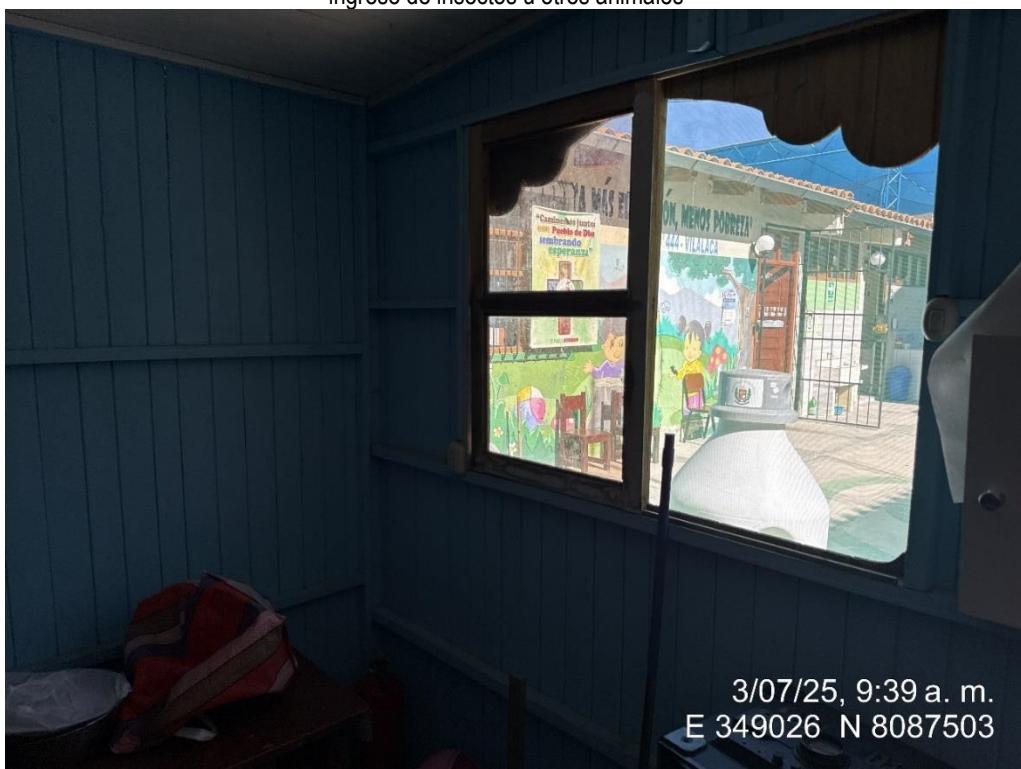
Imagen n.º 33

Ventanas de ambiente de cocina y comedor no cuenta con un mecanismo de filtro que permita evitar el ingreso de insectos u otros animales

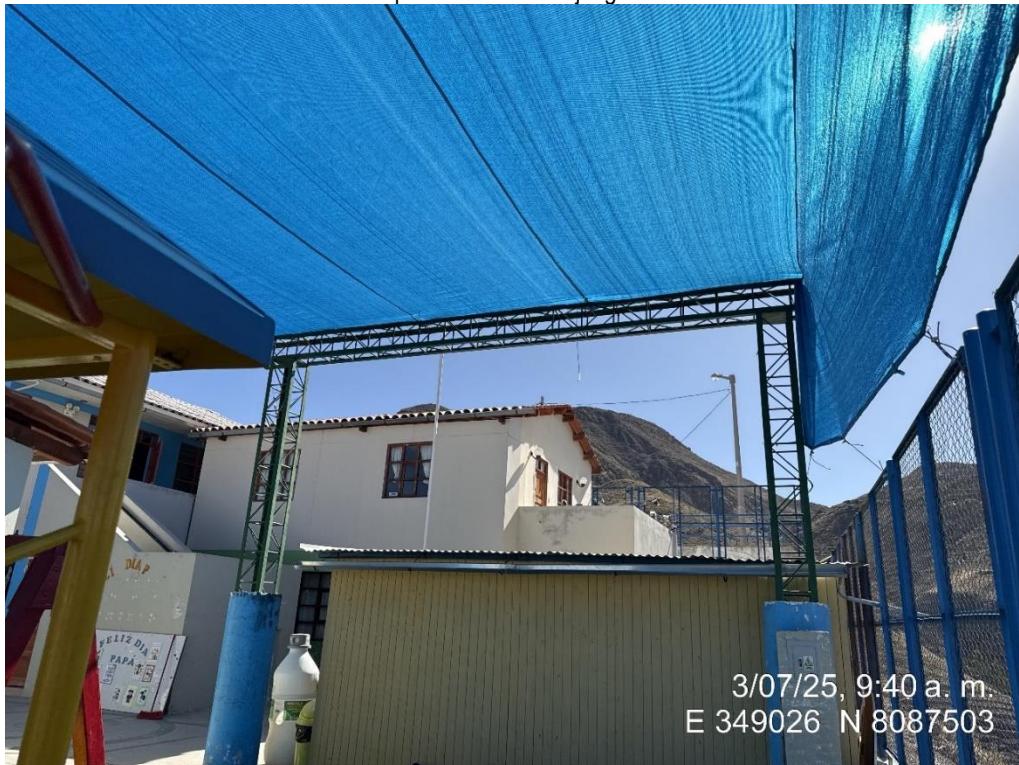
Imagen n.º 34

Columnas de concreto armado y murete con tablero de distribución eléctrica sin protección contra impactos en área de juegos

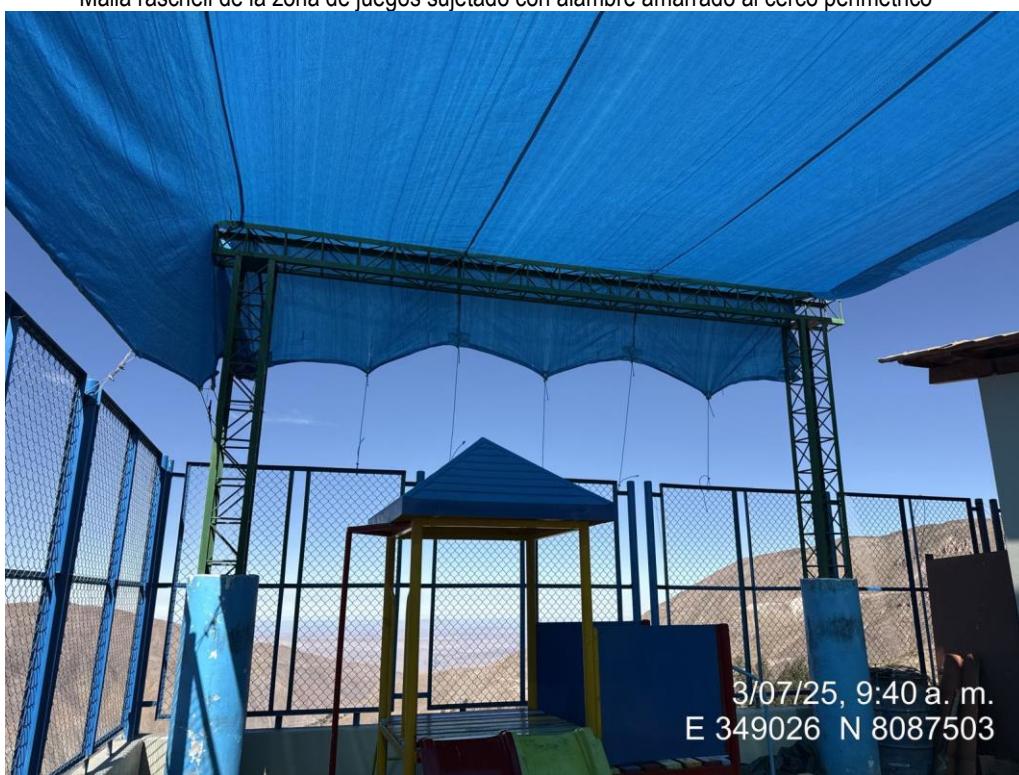
Imagen n.º 35

Malla raschell de la zona de juegos sujetado con alambre amarrado al cerco perimétrico

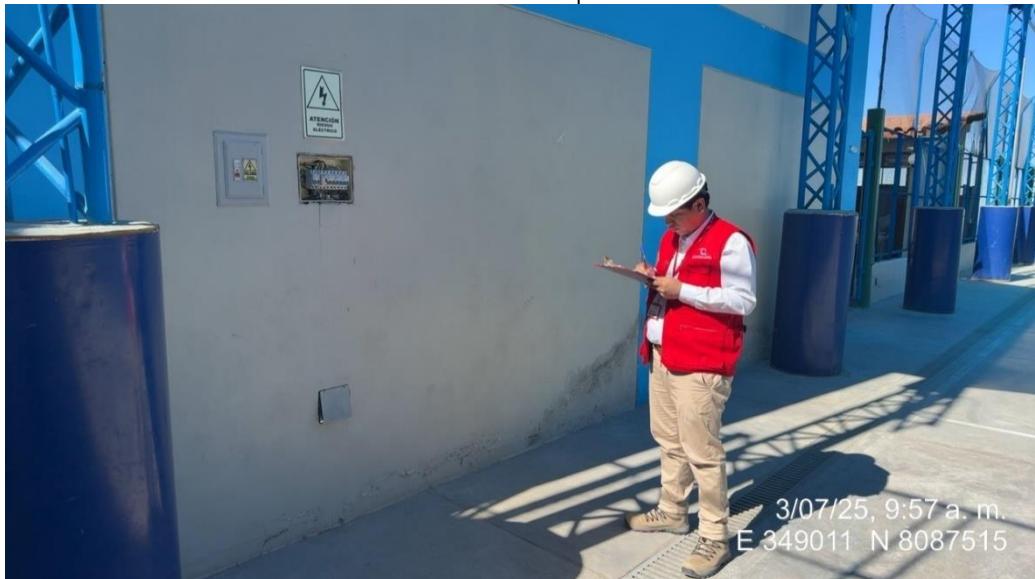
Imagen n.º 36

Tablero de distribución eléctrica sin tapa de protección expuesto a la manipulación de los alumnos ubicado en la losa deportiva

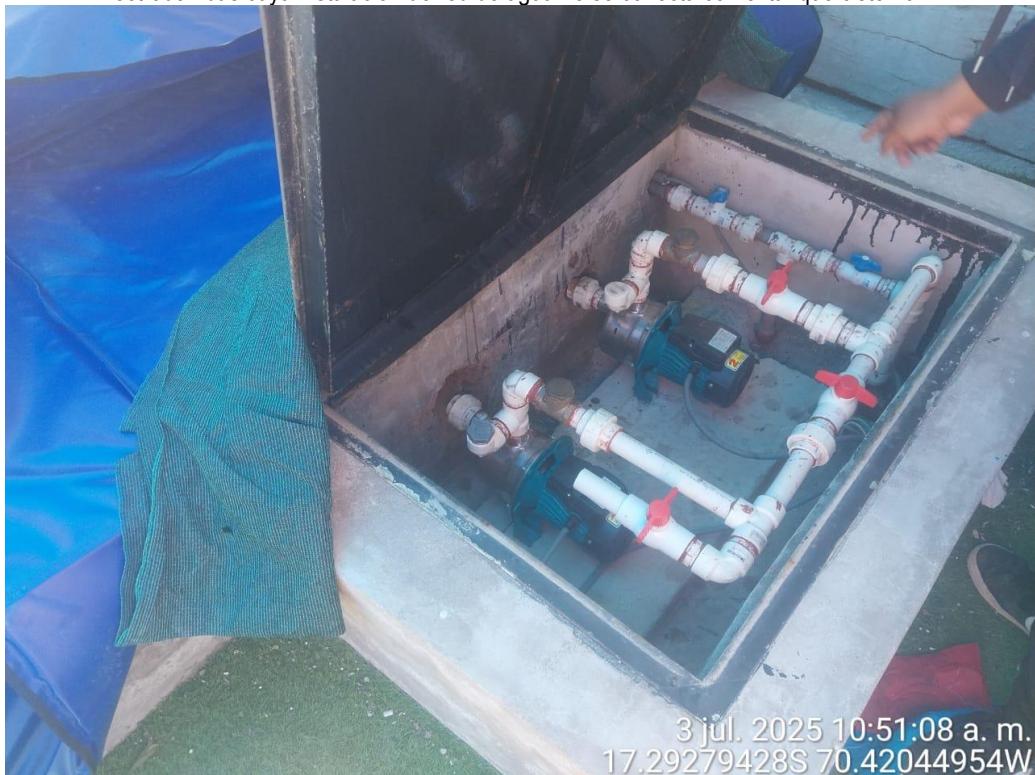
Imagen n.º 37

Electrobombas cuya instalación de red de agua no se conecta con el tanque cisterna

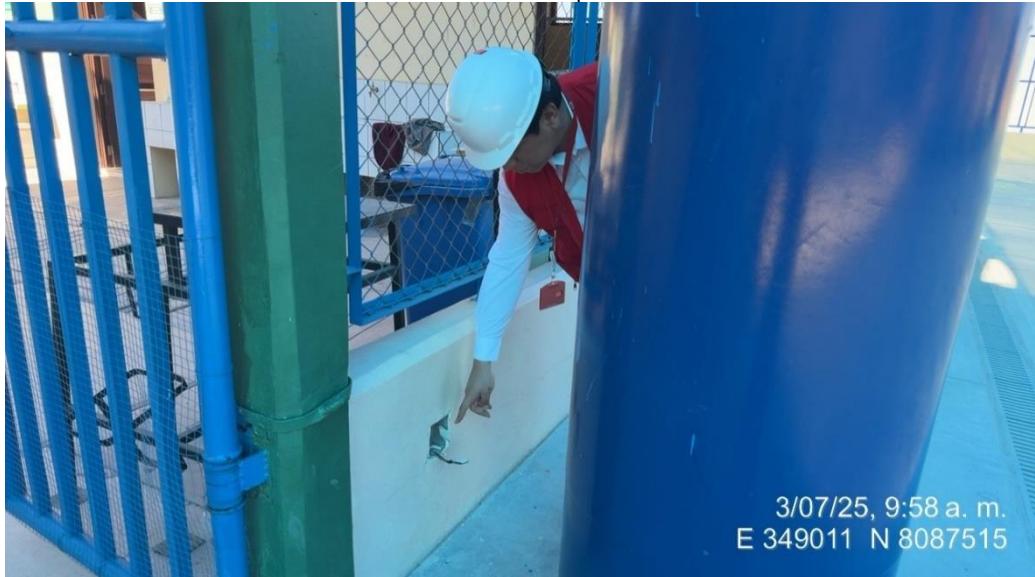
Imagen n.º 38

Caja de pase con cables expuestos sin tapa de protección expuesto a la manipulación de los alumnos ubicado en la losa deportiva

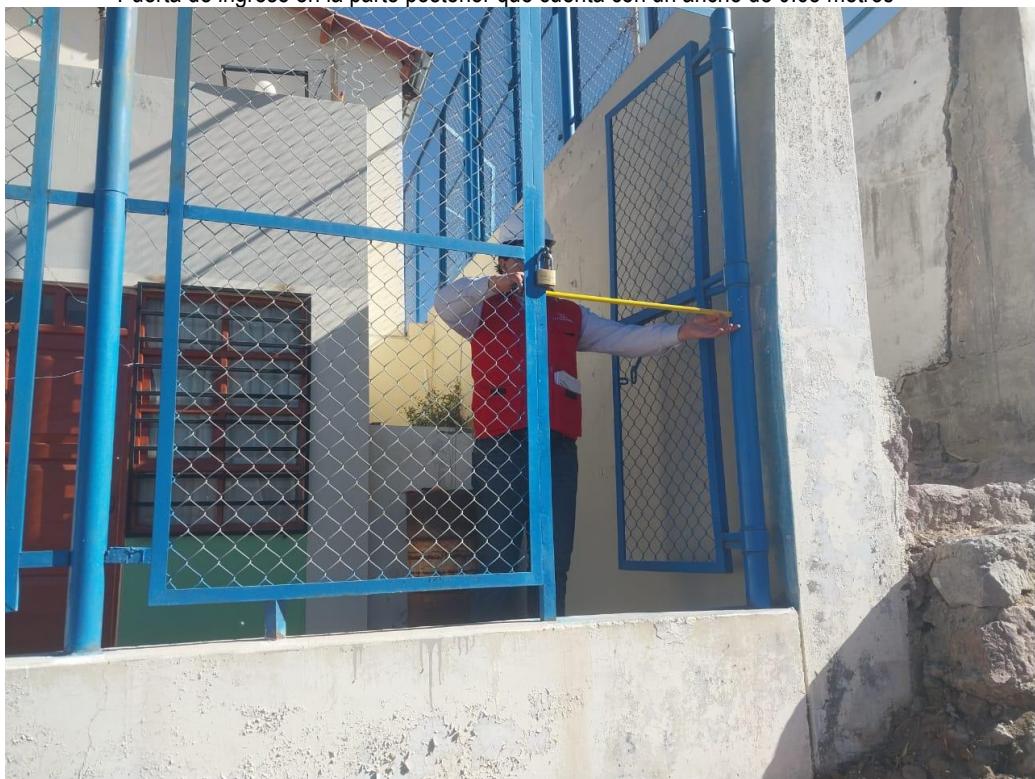
Imagen n.º 39

Puerta de ingreso en la parte posterior que cuenta con un ancho de 0.68 metros

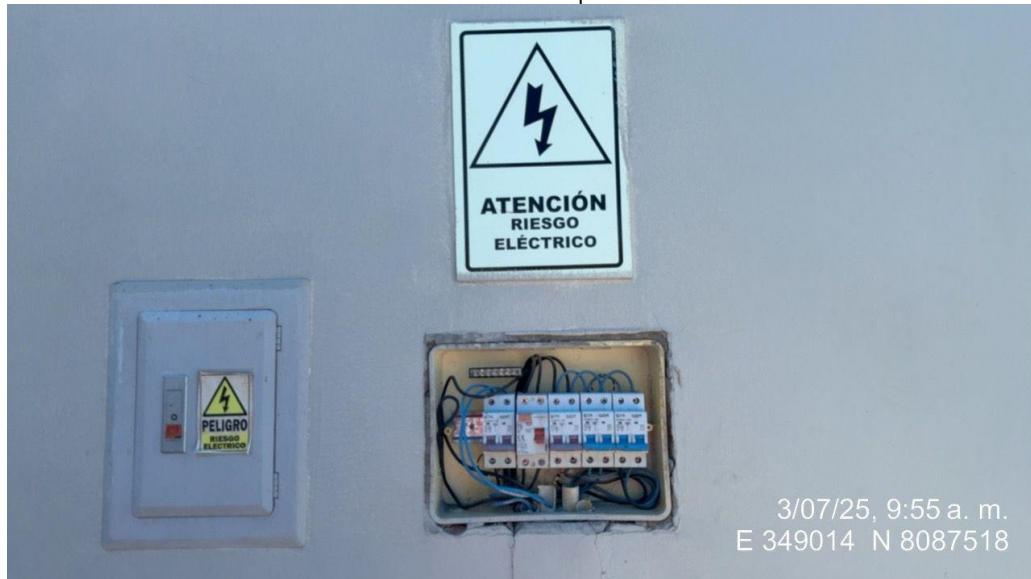
Imagen n.º 40

Tablero de distribución eléctrica sin tapa de protección expuesto a la manipulación de los alumnos ubicado en la losa deportiva

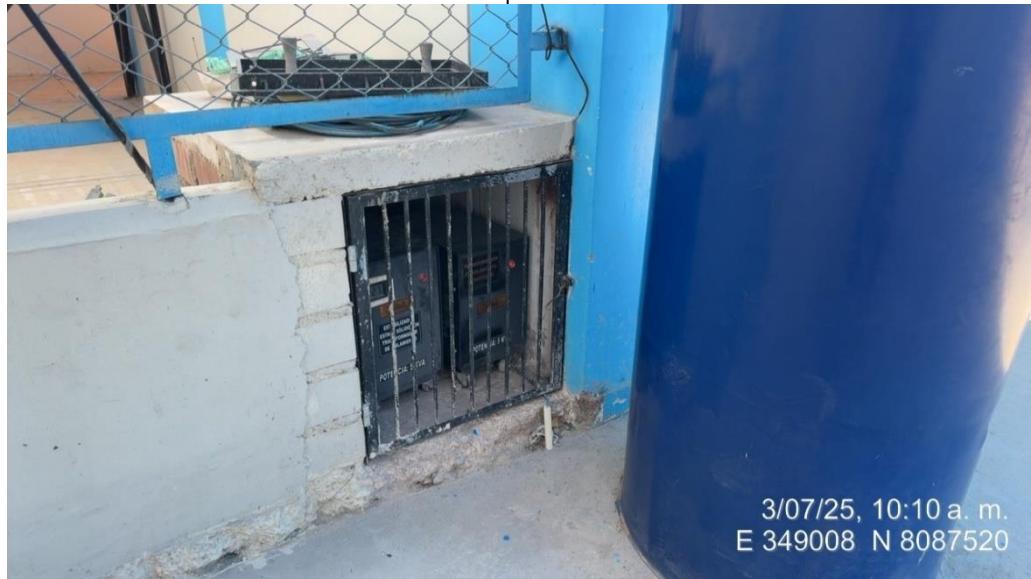
Imagen n.º 41

Estabilizador estado sólido con transformador de aislamiento de potencia 5 kVA, que presenta un sonido constante; que cuenta con una rejilla metálica de protección, pero no con un seguro que evite su manipulación
